Gutachten

Stellungnahme zum Baumbestand auf dem geplanten
Baugrundstück Pilzenberg Süd in Oberschöneegg

Eschenbestand entlang der Grenze FL Nr. 25/1

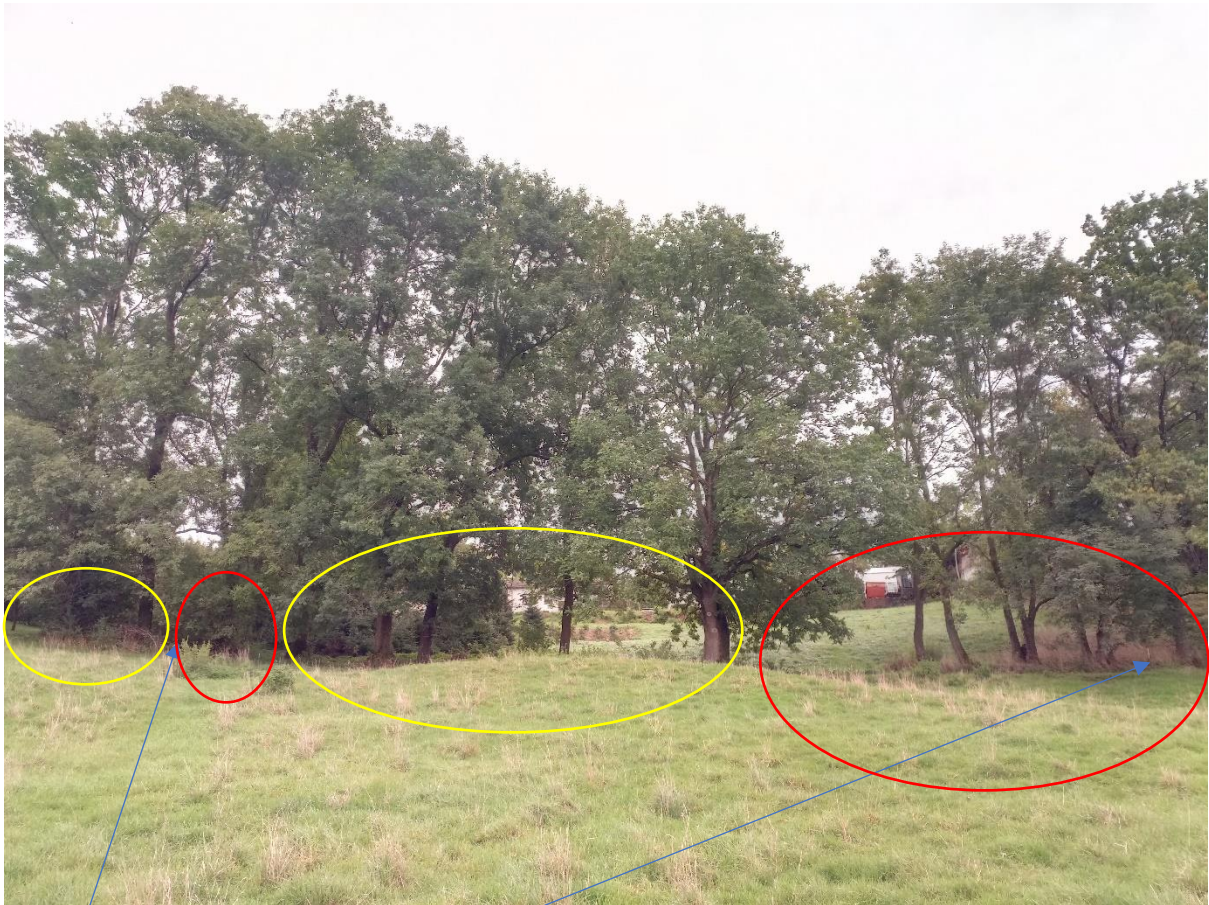
Ansicht Bestand

Schädigungsgrad: rot (stark geschädigt)

gelb (mittel stark geschädigt)

Meine Empfehlung wäre es die Eschen zu fällen und durch standortangepasste, klimastabile und krankheitsresistente zu ersetzen. Möglich wäre es auch vereinzelt Bäume auf einer Höhe zwischen 6-8 m zu kappen um Habitat Bäume zu erhalten, solange

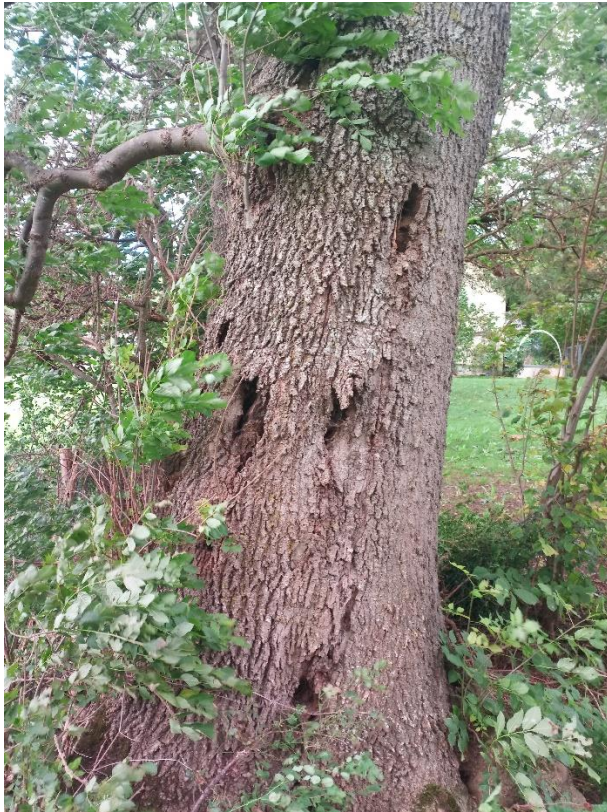
Esche mit Eschentriebsterben,
Eschenkrebs. Folge daraus tiefe
Höhlungen über den gesamten
unteren Stammteil verteilt

Die verwendete Sonde hat eine
Länge von 50 cm
